# Jukajärven ja -joen hoitosuunnitelma

## – Selkien perinteestä ja luonnosta 5

Kaisu ja Tero Mustonen (toim.)

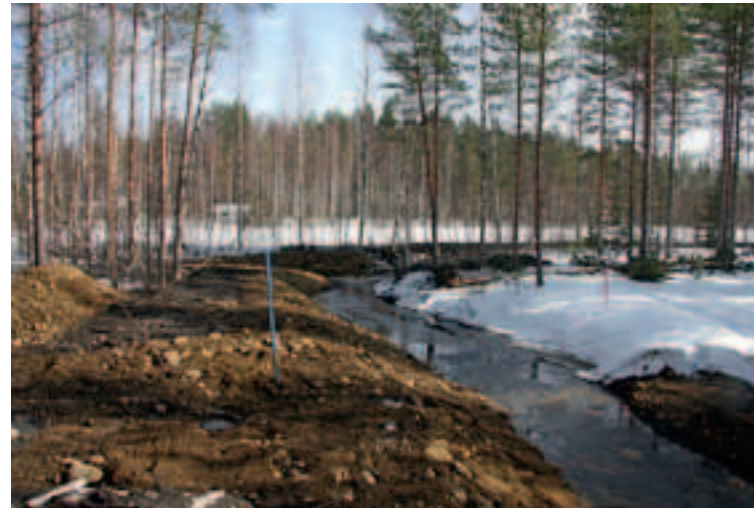
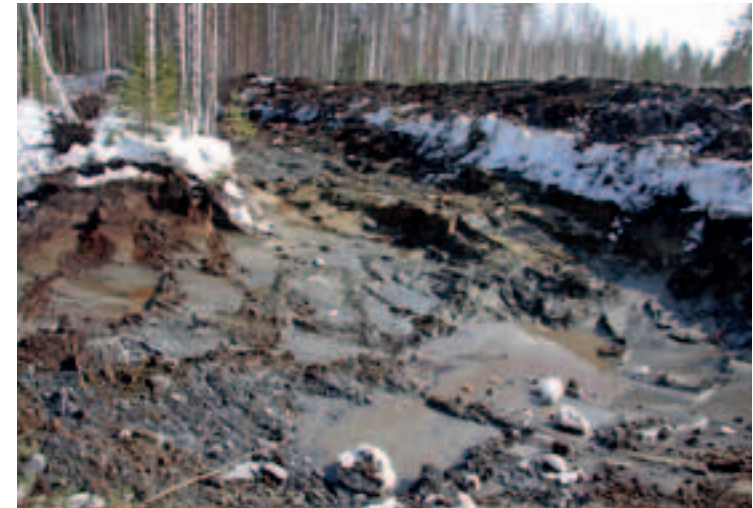
*Hankkeessa perustettuja pieniä vesiensuojelurakenteita Kaakkurinsuon suunnalla. Kuvat: Tero Mustonen.*

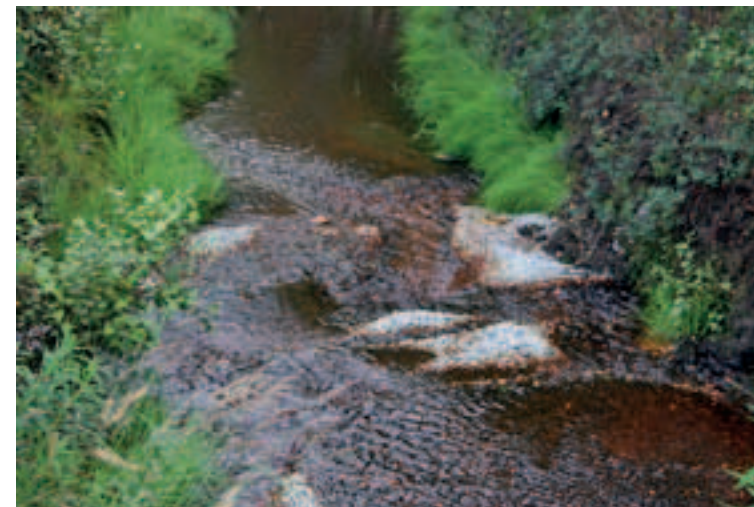
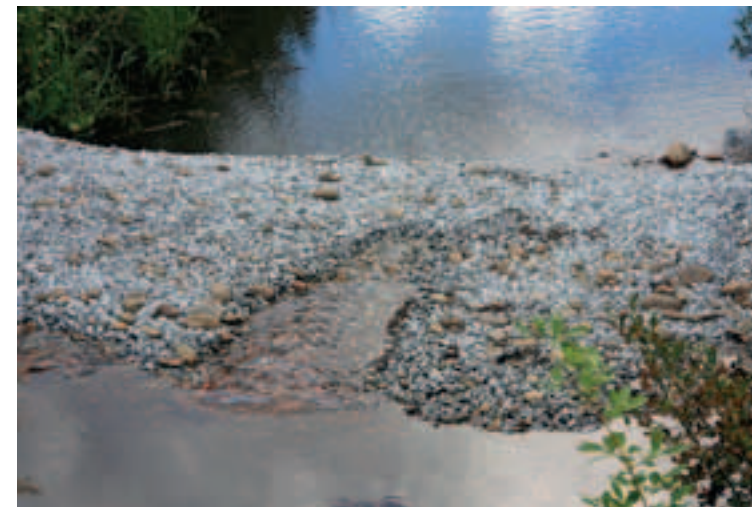
*Linnunsuon lohko kaksi vuoti vielä kesällä 2012 kovien sateiden seurauksena. Se tulee huomioida erityiskohteena kunnostussuunnitelmissa. Kuvat: Tero Mustonen.*

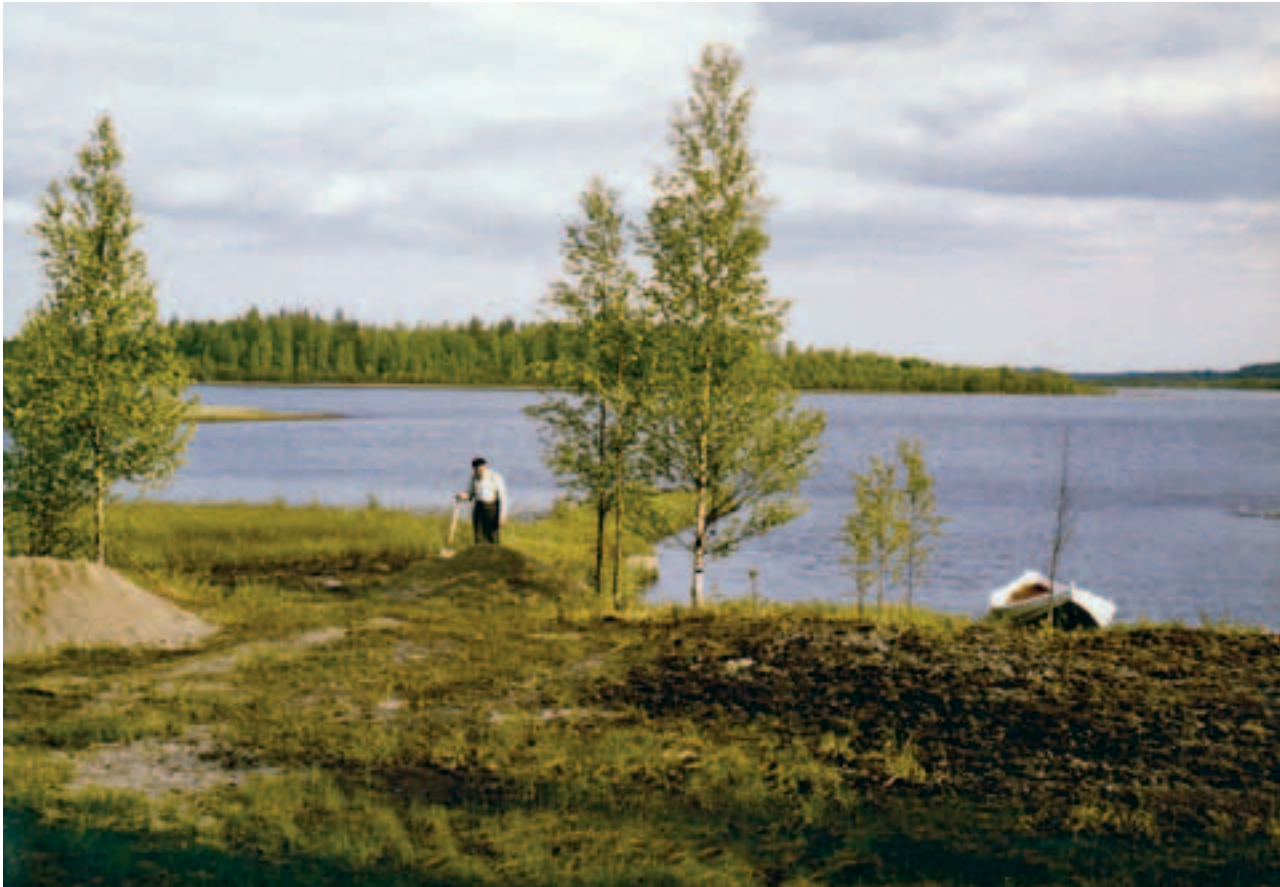
*Järvi laskun jälkeen, tehdään penkkaa 1976.* Kuva: Asko Laukkanen.

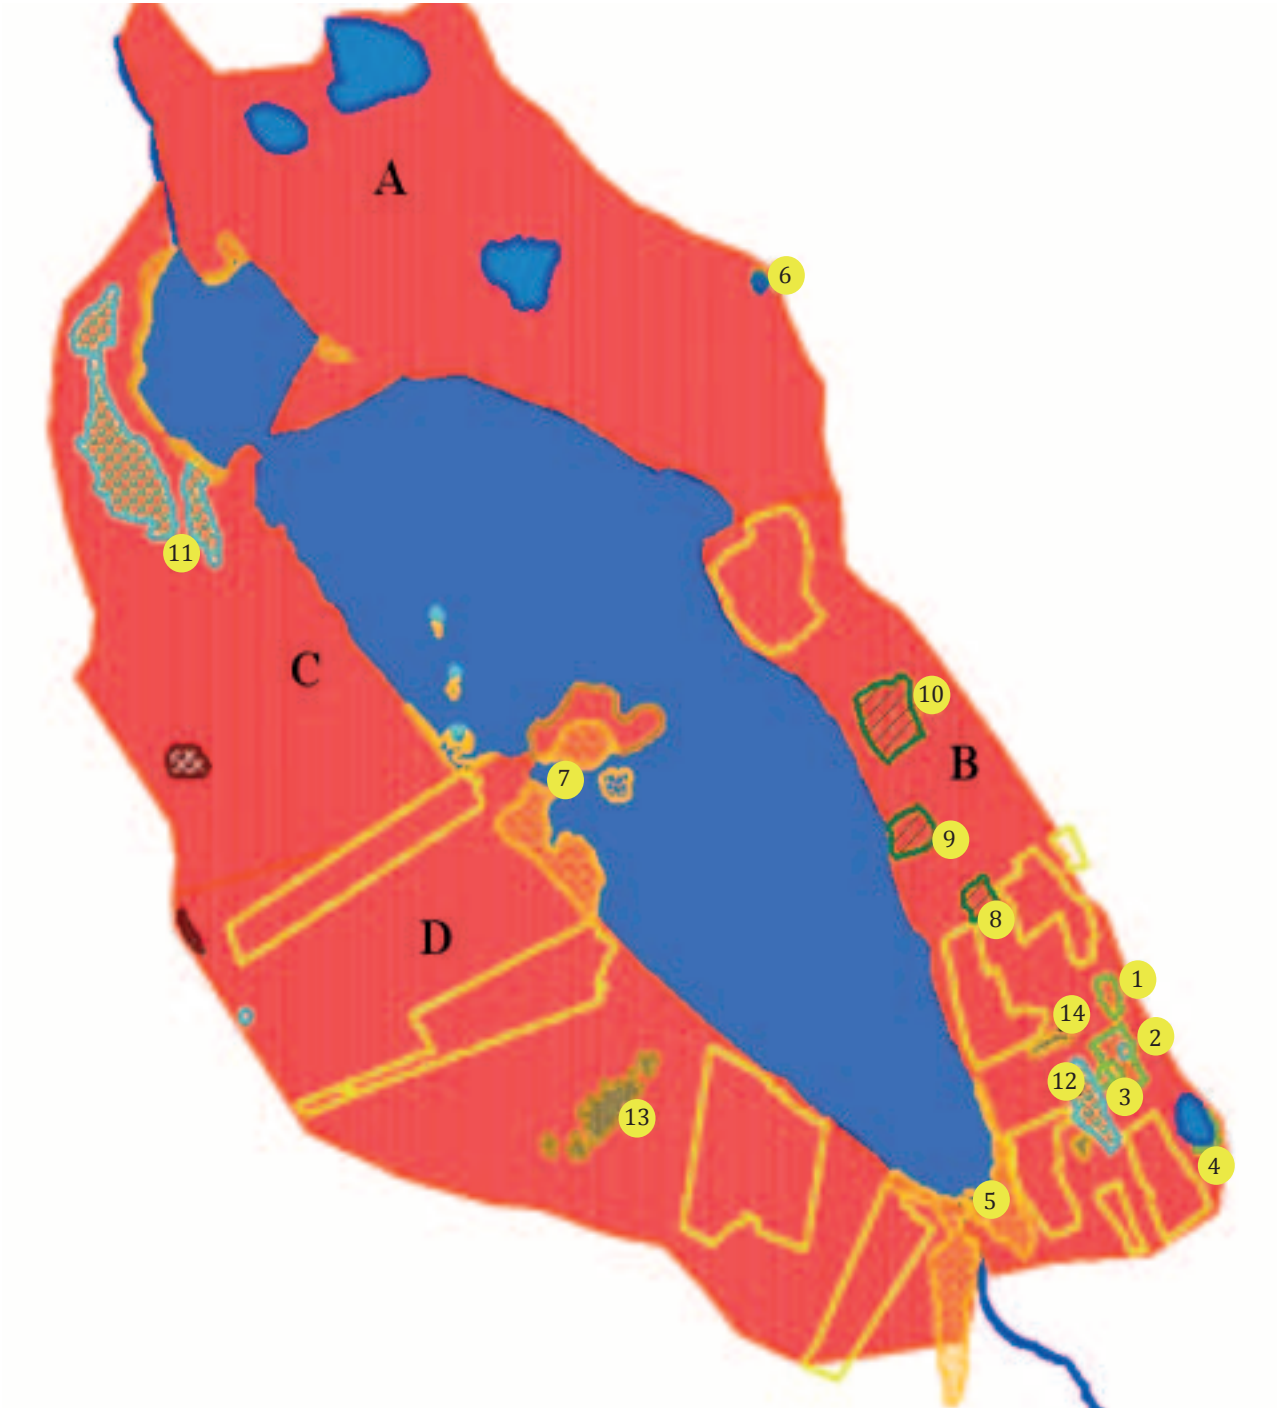
Kohteiden sijoittuminen Jukajärven ympäristöön.

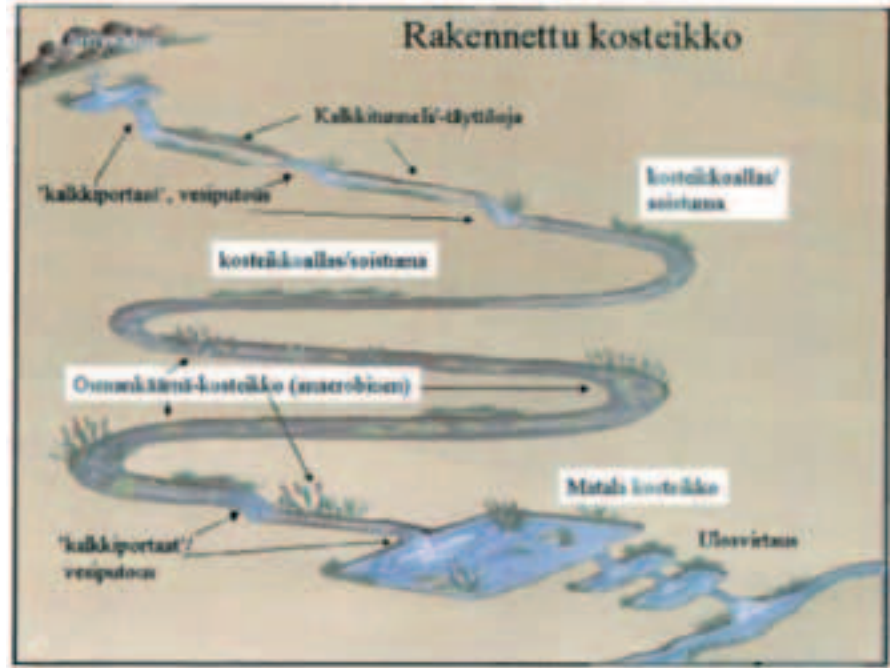
**Kuva 1.** Moniosainen rakennettu kosteikkosysteemi, jossa neutralointi veden neutralointi on toteutettu kalkkipadoilla. (Sengupta 1993 teoksessa Kytö & Räisänen 2002, 15.)

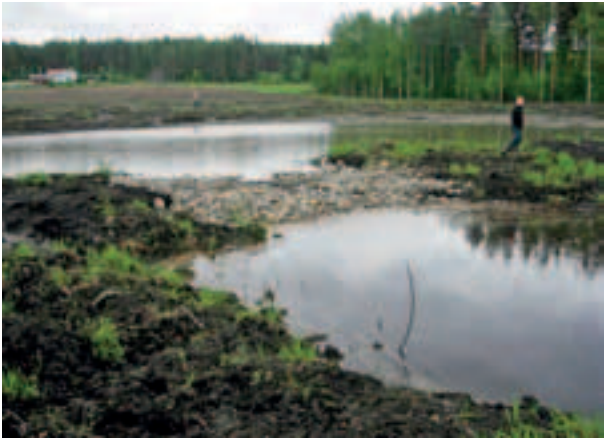
Kuva 3. Pohjapato Liperin Vaiviossa sijaitsevassa kosteikossa. Kuva: Teemu Kiiskinen.

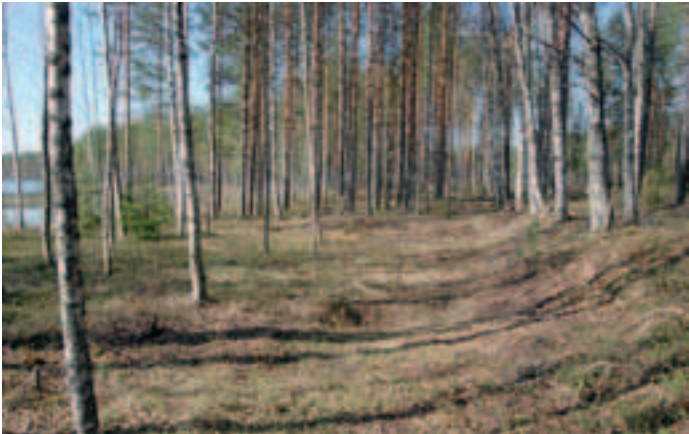
Kuva 6. Järven laskuja edeltävä rantaviiva on selvästi havaittavissa järven pohjoisrannalla. Kuva: Teemu Kiiskinen.

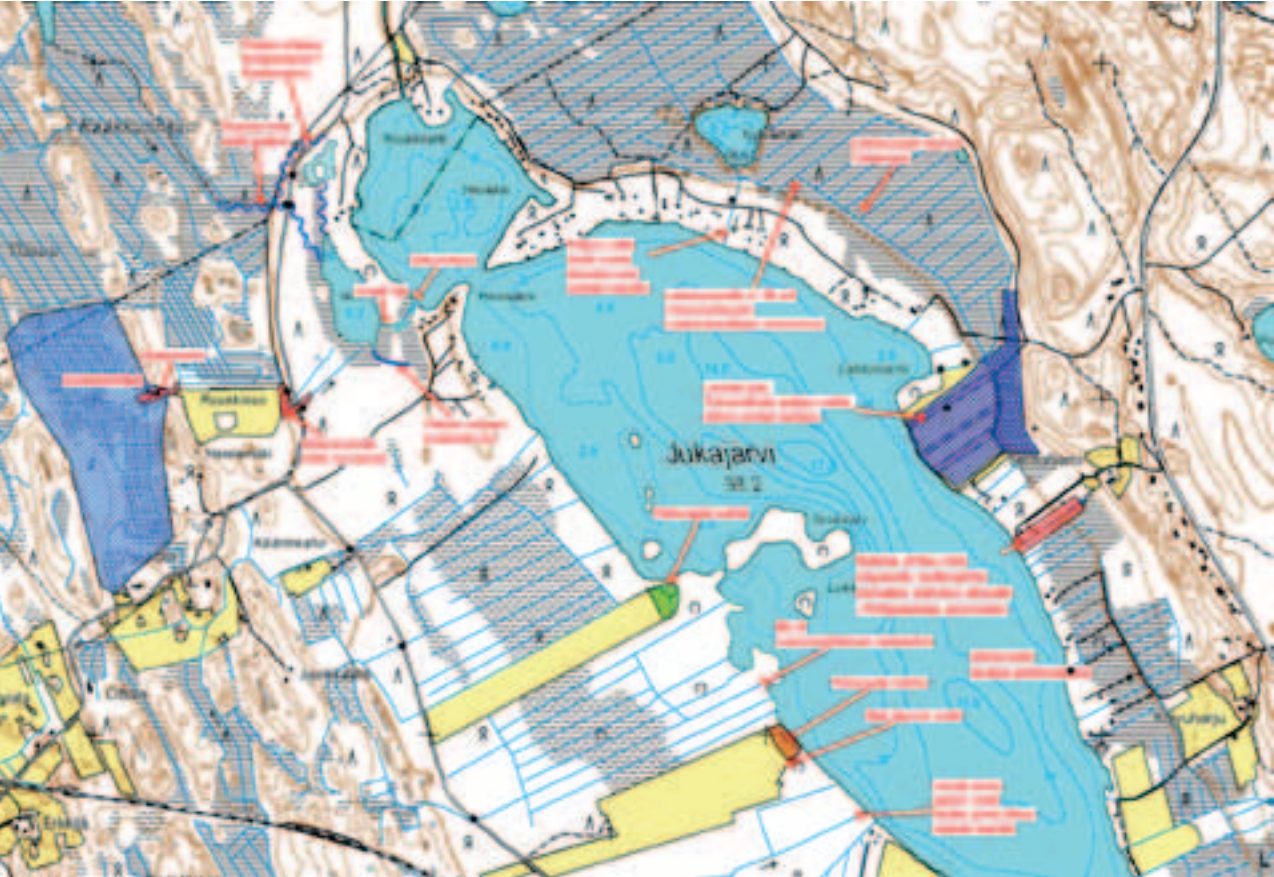
**Kuva 13.** Maastokartoituksen havaintoja järven rannan läheisellä valuma-alueella. (Maastotietokanta, © Maanmittauslaitos 2012; Valuma-aluejako, © SYKE 2012.)

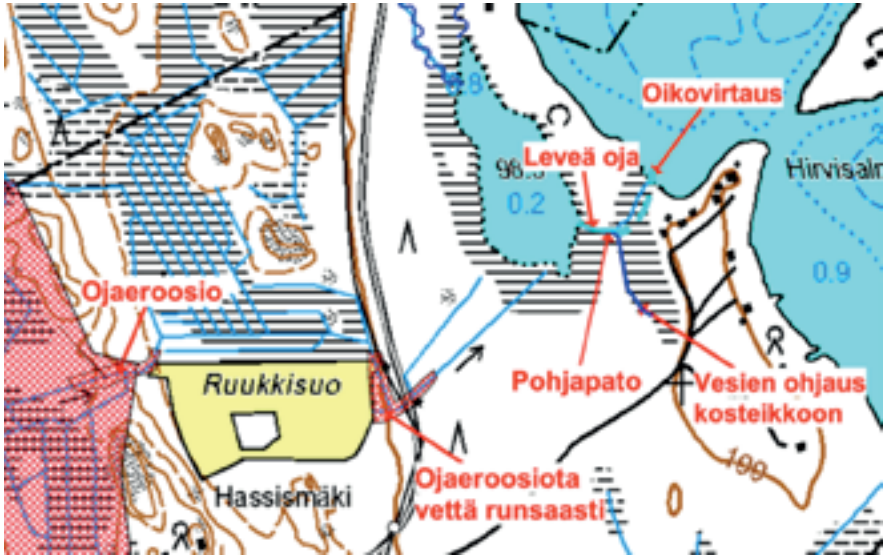
**Kuva 14.** Ruukkisuon havaintopaikat (Peruskartta, © Maanmittauslaitos 2012).

Ojaverkosto tuo vedet noin 24 hehtaarin osavaluma-alueelta ruukkisuon länsipuolelle, josta vedet virtaavat ojaverkostoa pitkin Jukajärveen (kuva 14).

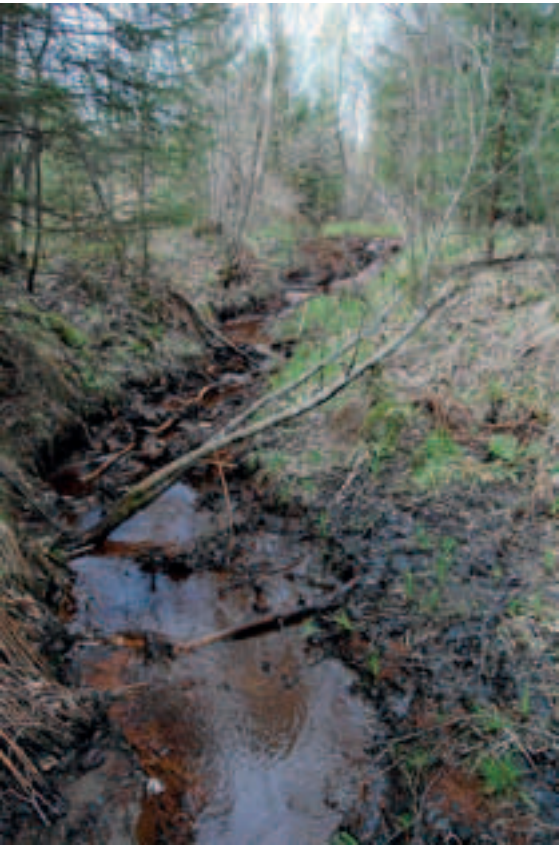
Ojassa, aivan Ruukkisuon länsilaidalla oja erodoituu hienojakoisen maalajin vuoksi etenkin tulva-aikaan (kuva 15).

**Kuva 15.** Ruukkisuon länsilaidalla virtaava oja keväällä 2012. Kuva: Teemu Kiiskinen.

Toimenpide-ehdotus:  
Ruukkisuon länsipuolen ojaan rakennettava pohjapatoketju porrastamaan virtaavaa vettä ja siten estämään uoman eroosiota.

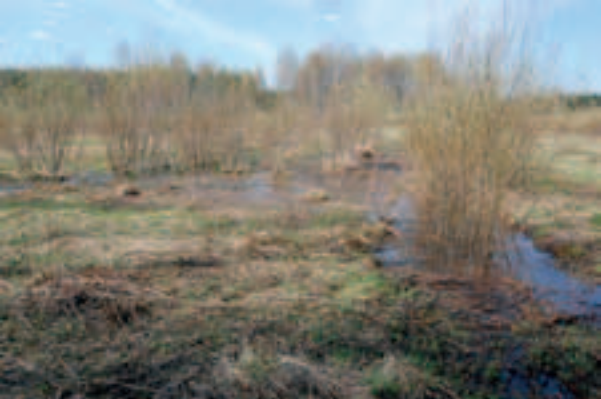
Ruukkisuo on viljelykäytöstä poistettu peltoalue. Peltoalue soveltuu ravinteikkaan pintamaan poiston jälkeen kosteik-  
korakentamiseen. Kosteikossa valumaveden happamuutta voidaan vähentää kosteikkokalkituksella.

**Kuva 16.** Vettynyttä Ruukkisuon peltoaluetta, joka soveltuisi ojavesien pintavalutukseen tai kosteikoksi. Kuvan tilanne on toukokuussa 2012. Kuva: Teemu Kiiskinen.

Toimenpide-ehdotus:  
Ruukkisuon käytöstä poistuneen peltoalueen rakentaminen kosteikoksi, johon ohjattaisiin Ruukkisuon pohjois- ja länsipuoliset vedet. Kosteikko toimisi tulva-aikaisena puskurina tasaamalla virtausta alapuolisiin ojiin. Kosteikon tulouomaan toteutettava kalkkikäsittely kalkkikivipatoina neutraloi happamia valumavesiä ja hapettaa vettä.

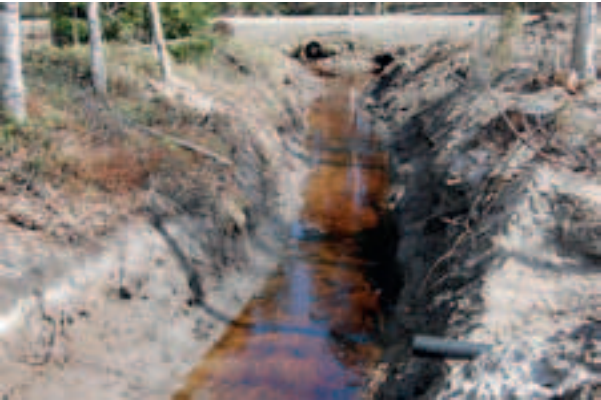
Ruukkisuon itälaidalla oja alittaa Kypäräntien. Ojassa tien molemmilla puolilla on havaittavissa ojaeroosion merkkejä.

**Kuva 17.** Ojanpohjassa on havaittavissa ojaeroosion merkkejä loppukeväällä 2012. Kuva: Teemu Kiiskinen.

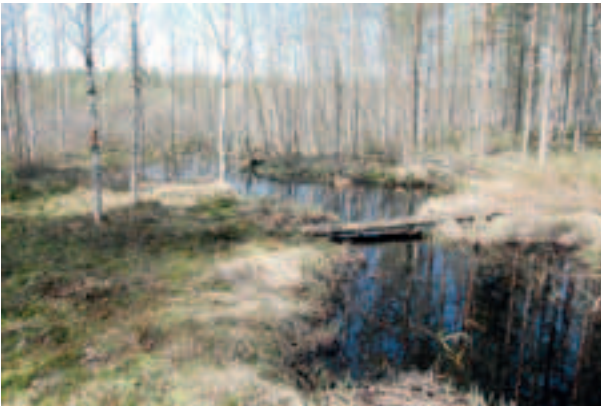
Vesi virtaa järven länsilaidalla olevan pienen lammen kautta suoraan järveen leveää ja syvää ojaa myöten (kuva 19).

**Kuva 19.** Oja lammesta kosteikkoon keväällä 2012. Oja on runsasvetinen ja syvä. Kuva: Teemu Kiiskinen.

Toimenpide-ehdotus:  
7 ja 8. Oja lammesta kosteikkoon padotaan leveällä pohjapadolla, joka ohjaa vedet kosteikon länsilaitaa myöten kosteikon eteläosiin. Kosteikon itäreunaa pengertetään, jotta vesi ei nouse tulva-aikaan naapurin kiinteistölle.

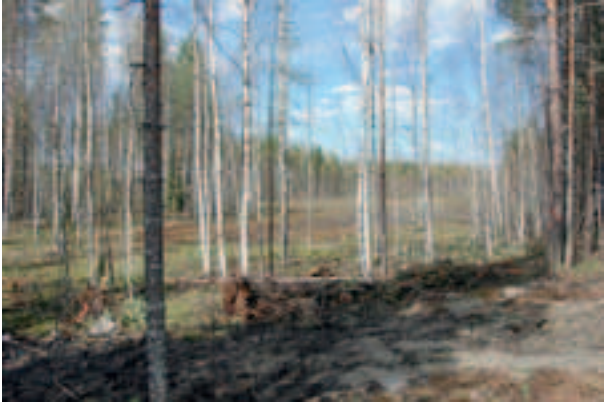
**Kuva 20.** Kosteikko eteläpäästä keväällä 2012. Kuva: Teemu Kiiskinen.

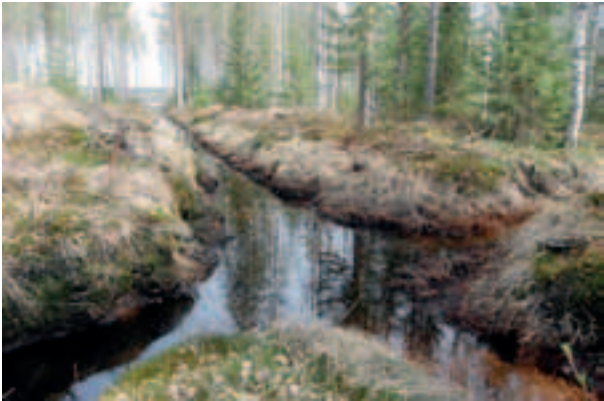
Järven lähivaluma-alueen laskuojat on kaivettu suoraan järveen saakka. Osassa ojista on ennen järveä lietekuoppa. Joidenkin ojien pohjiin on saostunut rautasakkaa, joka ilmentää suurta rautapitoisuutta ojavedessä. Syksyllä 2012 Tossavaisen (2012) vesinäytetulosten perusteella alla olevan ojan veden rautapitoisuus oli 6 200 µg/l. Veden virtaamapainotettu pH-arvo on 4,74, joten vesi on hyvin hapanta ja sen rautapitoisuus on korkea.

**Kuva 21.** Ojienristeys keväällä 2012. Taustalla Jukajärvi, jonka vedenpinta nousee tulva-aikaan pitkälle ojaumaan. Kuva: Teemu Kiiskinen.

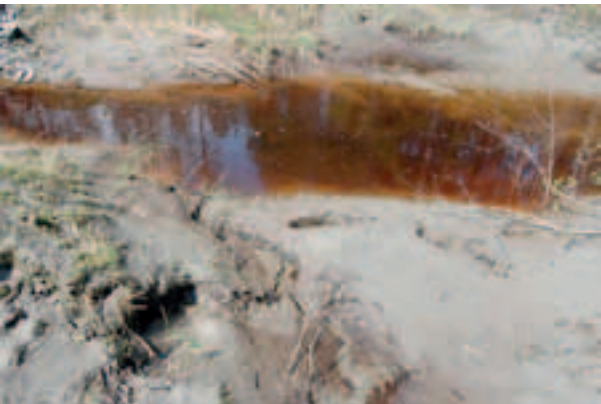
Rautatien ali virtaa runsaasti vettä. Ojan pohjassa ja reunoissa ojaeroosiota rautatieltä Kovasniementielle saakka. Vesi on tummaa, mikä ilmentää suurta humuspitoisuutta ja suurta rautapitoisuutta. Virtaamapainotettu rautapitoisuus uoman vedessä on Tossavaisen mittaustulosten perusteella 4 921 µg/l.

**Kuva 22.** Ojaeroosion merkkejä rautatiesillan pohjoispuolella keväällä 2012. Tulvahuipun merkit ovat kuvassa edelleen näkyvissä. Kuva: Teemu Kiiskinen.

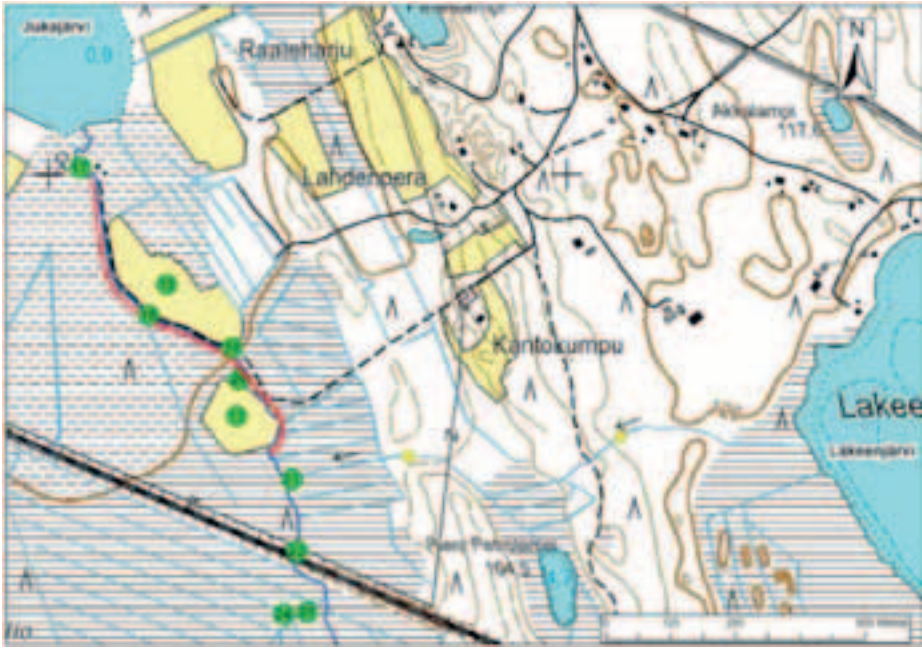
**Kuva 23.** Kissapuron suistoalue järven eteläpäässä. Uomaerosio Kissapurossa on korostettu punaisella viivalla. (Peruskartta, © Maanmittauslaitos 2012.)

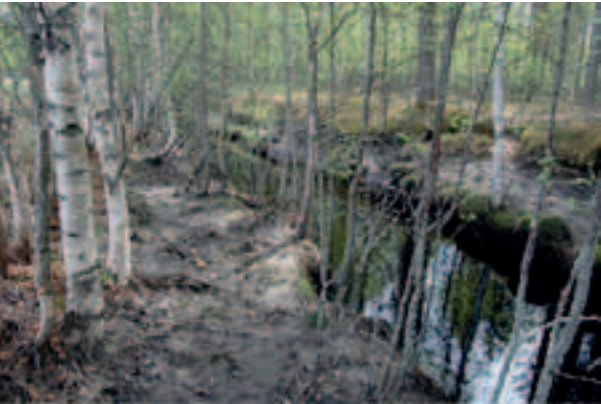
Tulva-aikaan vedenpinta nousee kuvassa 24 näkyvän tulvatasanteen korkeudelle. Puron reunoilla on havaittavissa eroosion merkkejä.

**Kuva 24.** Keväällä 2012 ennen puronvarren kasvettumista on tulvatasanne hyvin näkyvissä puron molemmin puolin. Kuva: Teemu Kiiskinen.

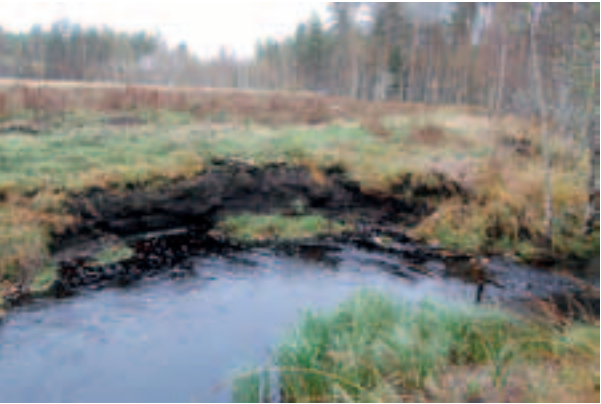
**Kuva 25.** Kissapuron rantapenkan sortuma syksyllä 2012. Kuva: Teemu Kiiskinen.

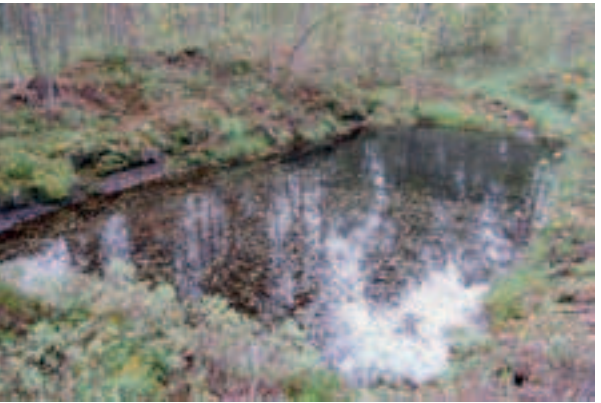
Laskeutusaltaassa kasvaa uistinvita (Potamogeton natans). Allas on pieni, pinta-alaltaan noin 100 m<sup>2</sup>. Pituutta altaalla on 20 metriä ja leveyttä 5 metriä. Laskeutusaltaan valuma-alueen laajuus on 0,32 km<sup>2</sup>. Altaaseen laskee kokoojaoja, joka kerää vedet kolmesta sarkaojasta.

**Kuva 27.** Laskeutusallas syksyllä 2012. Kuva: Teemu Kiiskinen.

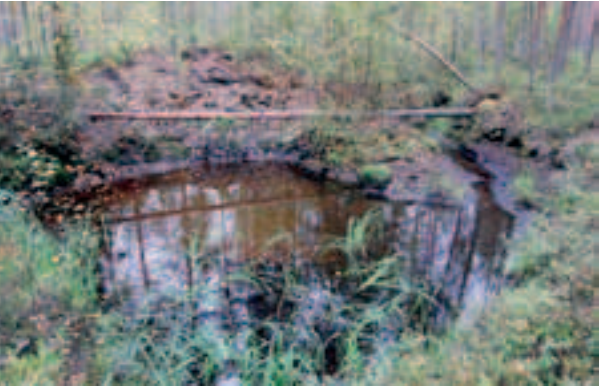
Pieni, pyöreän muotoinen laskeutusallas, joka on pinta-alaltaan noin 40 m<sup>2</sup>. Altaan halkaisija on noin 5 metriä. Laskeutusaltaan valuma-alueen laajuus on 0,59 km<sup>2</sup>. Altaaseen laskee kokoojaoja, joka kerää vedet kolmesta sarkaojasta.

**Kuva 28.** Laskeutusallas syksyllä 2012. Tulouomassa ojan pohjan korkeusero ympäröivään metsään on noin 1 metri. Kuva: Teemu Kiiskinen.

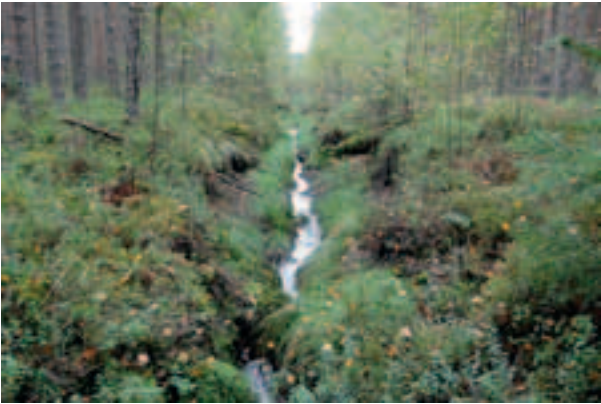
**Kuva 30.** Kokoojaojassa virtaava vesi on aiheuttanut syväksi kaivetun ojan pohjaan ojaeroosiota. Kuva: Teemu Kiiskinen.

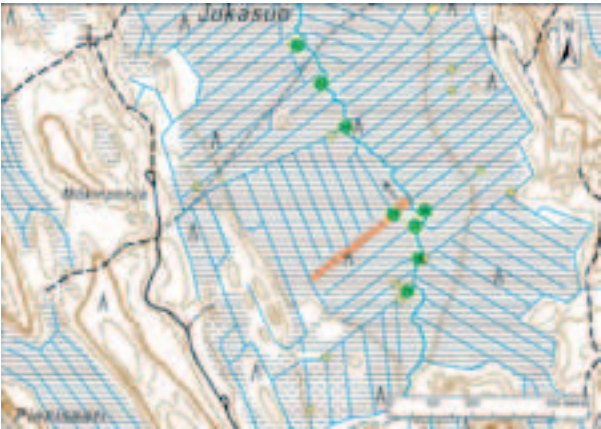
Havaintokohteessa 35 oleva oja on laskeutusallasmainen, pituudeltaan 260 metriä ja leveydeltään 1,5 - 2 metriä (kuva 32). Ojan vieressä on puuton noin 4 - 5 metriä leveä reuna-alue (kuva 34). Ojaan ei laske sarkaojia. Oja laskee Kissapuroon kapeamman ojan kautta (kuva 33).

**Kuva 31.** Havaintokohteen 35 ojalinja on korostettu karttakuvaan punaisella viivalla. (Peruskartta, © Maanmittauslaitos 2012.)

Ojaa olisi mahdollista hyödyntää laskeutusaltaana tai kosteikkona ympäröivien sarkaojien vedenkäsittelyssä. Ojaa leventämällä ja syventämällä ojaa, sekä rakentamalla lähtökynnys ojan purkupisteeseen, voitaisiin toteuttaa noin

hehtaarin laajuinen kosteikko. Vedet kosteikkoon voidaan ohjata ympäröivistä sarkaojista, jolloin valuma-alue olisi noin 22 hehtaaria.

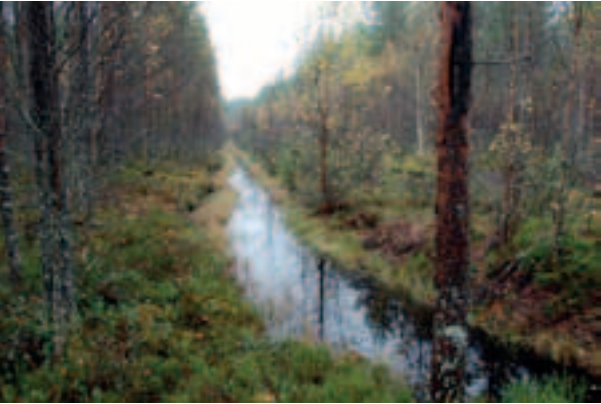
**Kuva 32.** Laskeutusallasmainen ojalinja. Kuva: Teemu Kiiskinen.

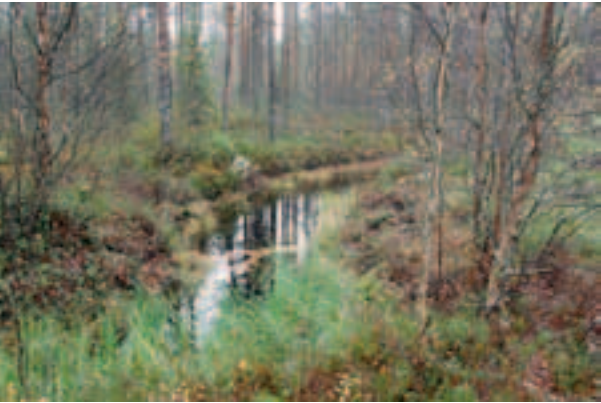
**Kuva 33.** Leveän ojalinjan purkupiste. Kuva: Teemu Kiiskinen.

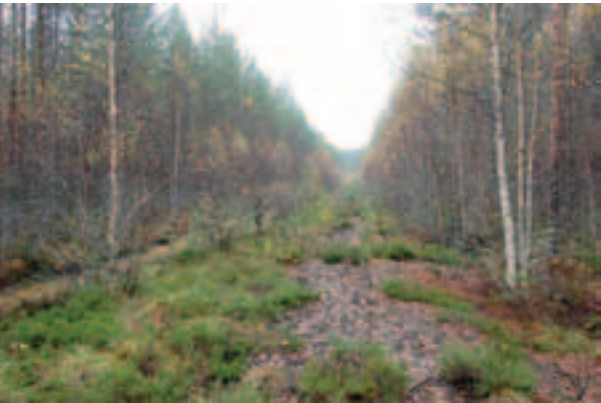
**Kuva 34.** Ojalinjan leveä reuna-alue. Kuva: Teemu Kiiskinen.

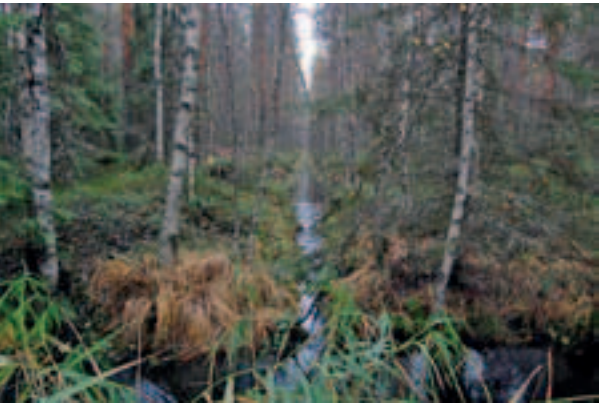
**Kuva 36.** Vedenpinta on korkealla syksyllä 2012 havaintokohteen 36 ojassa. Kuva: Teemu Kiiskinen.

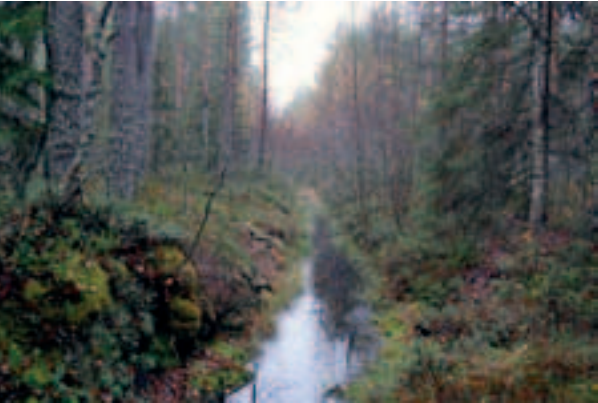
Kissapuroon suoraan laskevat sarkaojat ovat tyypillisesti havaintokohteen 37 ojan kaltaisia. Oja on leveä ja siinä virtaa hitaasti vettä. Ojan pohjasta metsän pintaan korkeusero vaihtelee 0,5 metristä 1 metriin. Ojat on kaivettu suoraan Kissapuroon. Vesiensuojelurakenteena alueen ojissa on tyypillisesti lietekuoppa.

**Kuva 37.** Kissapuroon laskeva sarkaoja.  
Kuva: Teemu Kiiskinen.

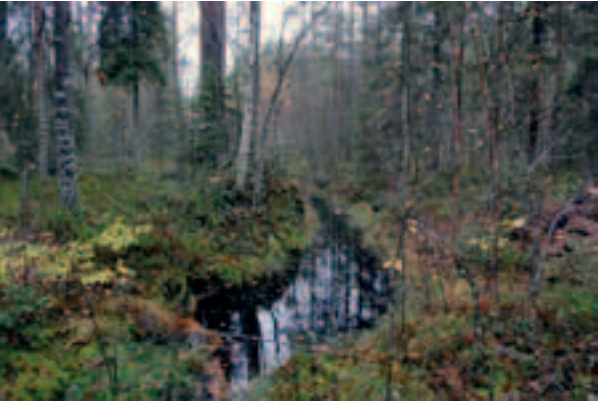
**Kuva 38.** Sarkaojan päässä oleva lietekuoppa.  
Kuva: Teemu Kiiskinen.

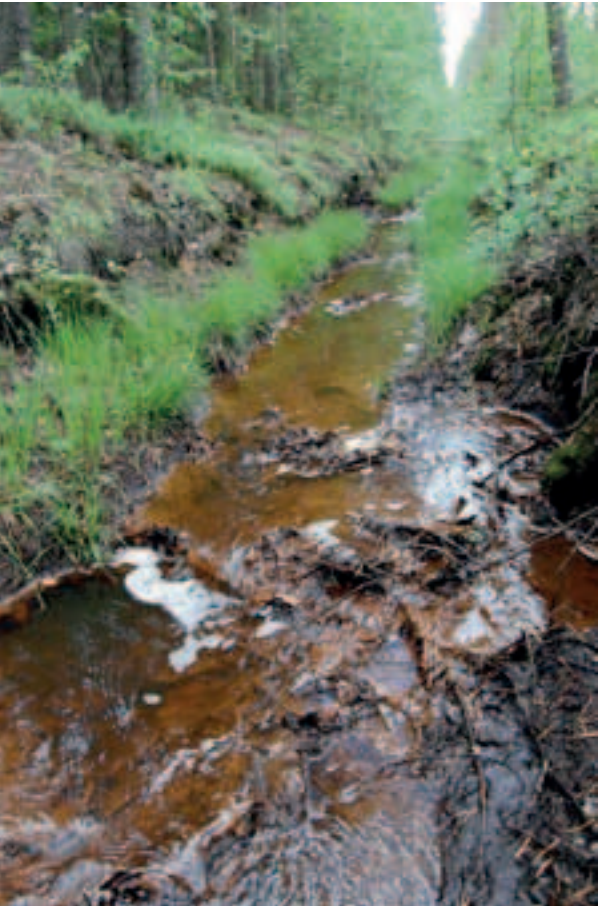
**Kuva 40.** Laskeutusaltaan tulouoma koillisesta. Heinäkuussa 2012 vesi virtasi ojassa vuolaasti. Kuva: Teemu Kiiskinen.

Toimenpide-ehdotus:  
Laskeutusaltaan tyhjennys ja laajennus sekä lähtökynnyksen rakentaminen altaan lähtöuomaan. Altaaseen koillisesta virtaavaan kokoojaojaan voidaan rakentaa poh-

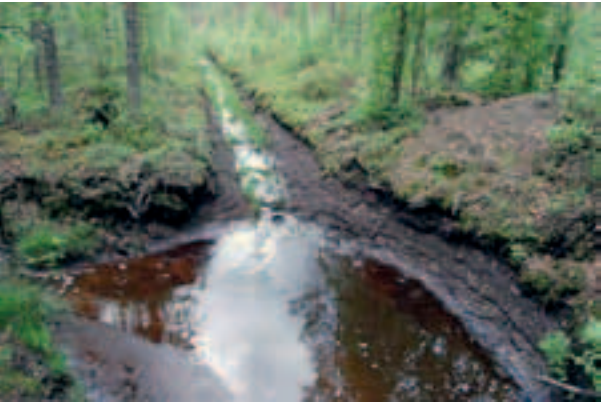
**Kuva 41.** Kaakon suunnalta vettä tuova kokoojaoja.  
Kuva: Teemu Kiiskinen.

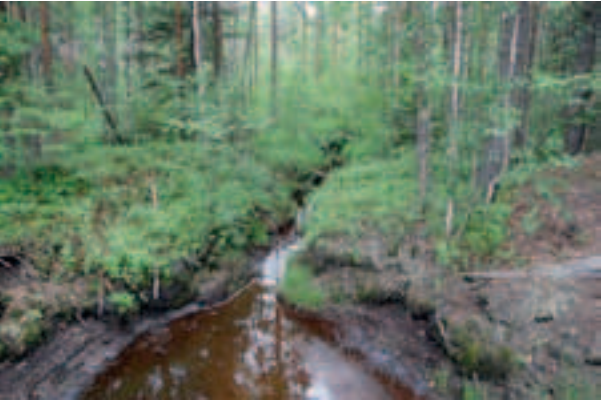
**Kuva 42.** Lähtöuoma Kissapuroon. Etäisyyttä Kissapuroon on noin 10 metriä. Kuva: Teemu Kiiskinen.

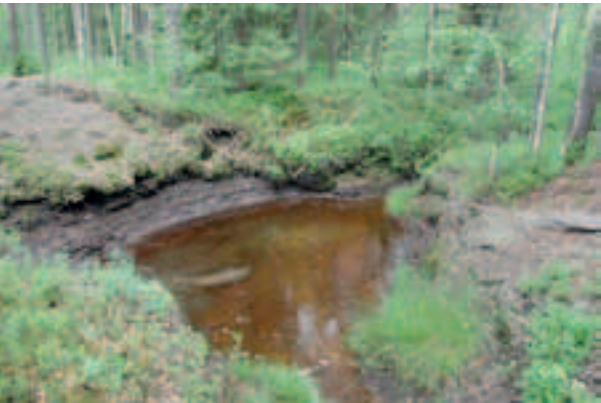
**Kuva 43.** Laskeutusallas. Kuva: Teemu Kiiskinen.

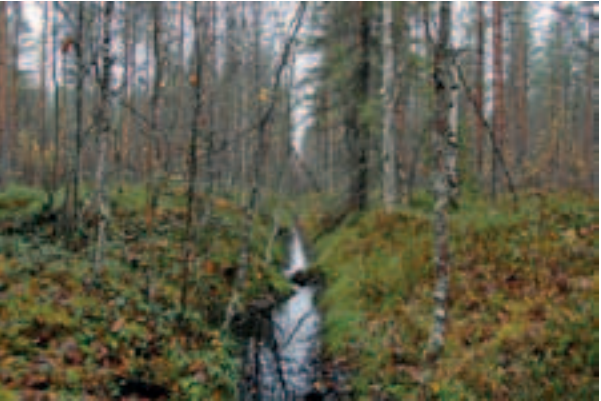
Kissapuroon suoraan laskeva kokoojaoja. Valuma-alue on laajuudeltaan noin 0,11 km<sup>2</sup>. Ojan vedenkorkeus oli lokakuussa 2012 noin 40 cm, ojanpohjan korkeusero ympäröivään metsään oli 0,8 - 1 metriä. Ojalinjassa on kaltevuutta noin 0,3 - 0,5 m / 100 m.

**Kuva 45.** Kokoojaoja yläjuoksun suuntaan.  
Kuva: Teemu Kiiskinen.

Toimenpide-ehdotus: Pohjapatoketju hidastamaan virtausta ja varastoimaan tulvavesiä ojaverkostoon.

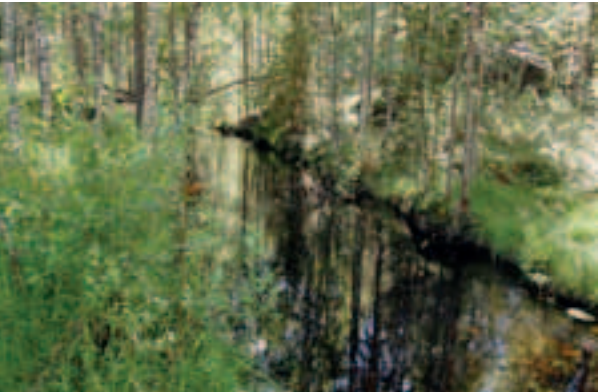
Kissapuron alkupäässä ei ollut kartoitusajankohtana heinäkuussa 2012 havaittavissa eroosiota tai vesiensuojellista kunnostustarvetta.

**Kuva 47.** Pienen Jukajärven laskukohta kesällä 2012. Kuva: Teemu Kiiskinen.

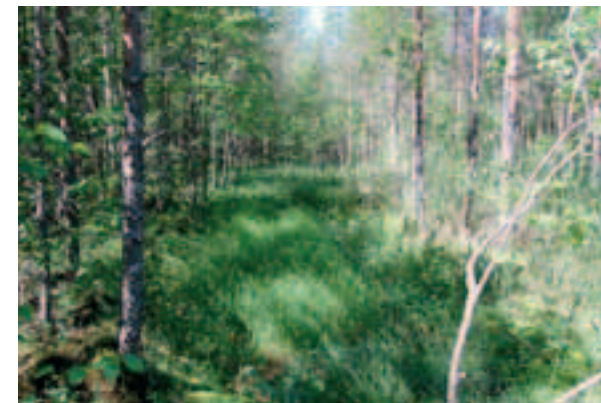
Pienen Jukajärven lounaisrannalle laskee turvemaiden valumavesiä Vehkasuolta ja Pyöreisen lammesta. Pyöreisestä Pieneen Jukajärveen laskeva purouoma on kasvanut umpeen (kuva 53) ja lammesta kaivettu oja virtaa vuolaasti jopa alivirtaaman aikaan heinäkuussa 2012 (kuva 53). Ojan valuma-alueen laajuus on 9,05 km<sup>2</sup> (kuva 51).

**Kuva 53.** *Umpeen kasvanut purouoma mutkittelee ojitusalueen halki.* Kuva: Teemu Kiiskinen.

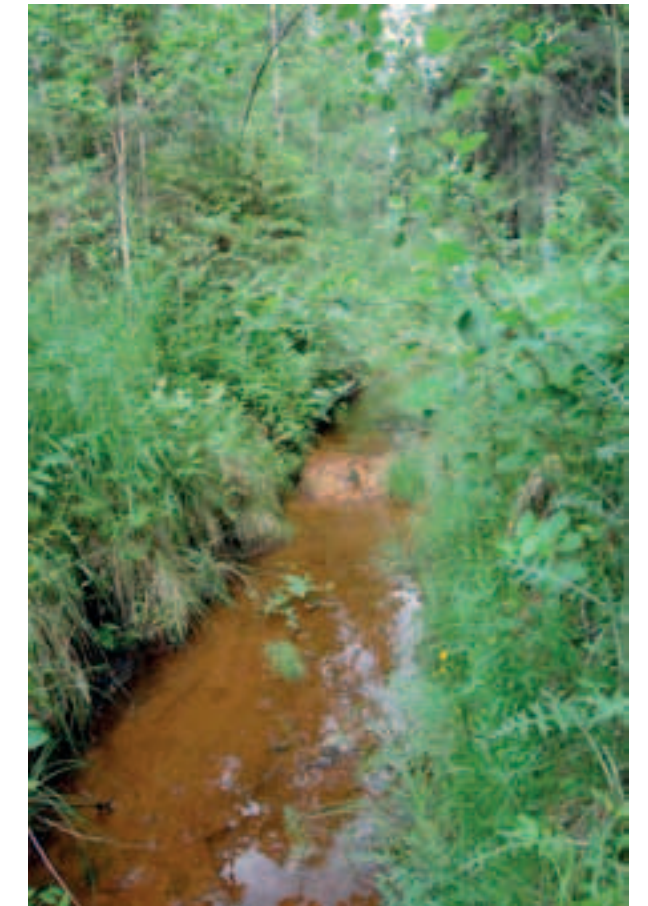
**Kuva 54.** Heinäkuussa 2012 Vehkasuolta virtaava ojauoma. Uomassa on ojaeroosiota. Kuva: Teemu Kiiskinen.

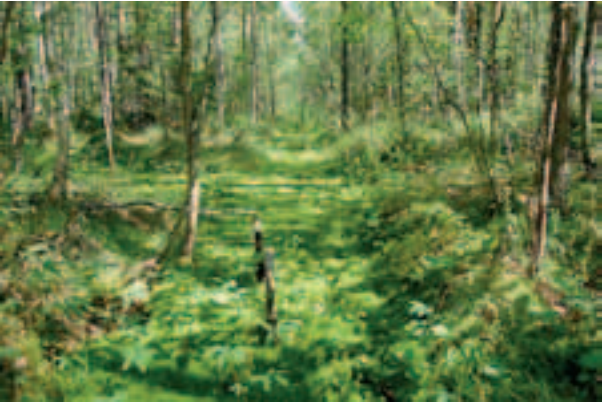
Pyöreisestä laskevan ojan eteläpuolella olevat ojat ovat umpeenkasvaneita (kuva 55).

**Kuva 55.** Umpeen kasvaneen ojan kasvillisuus estää kiintoaineen ja ravinteiden huuhtoutumisen vesistöön. Kuva: Teemu Kiiskinen.

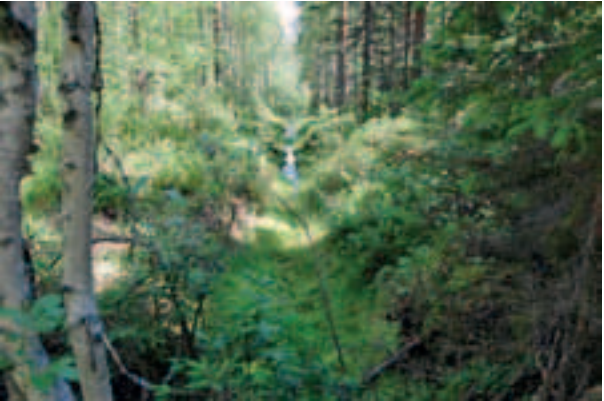
Pieneen Jukajärveen laskevan kokoojaojan pohjoispuoleisen suoalueen, Vehkasuon, sarkaojat ovat osittain kasvillisuuden ja sammaleen peittämiä (kuvat 56 ja 57). Ojat ovat syviä ja leveitä, korkeusero vedenpinnasta ympäröivään metsään on yli yksi metri. Valuma-alueen ojitetulla alueella maaperä on rahkaturvetta (St) tai saraturvetta (Ct).

**Kuva 56.** Sammaloitunut ojauoma Vehkasuolla. Kuva: Teemu Kiiskinen.

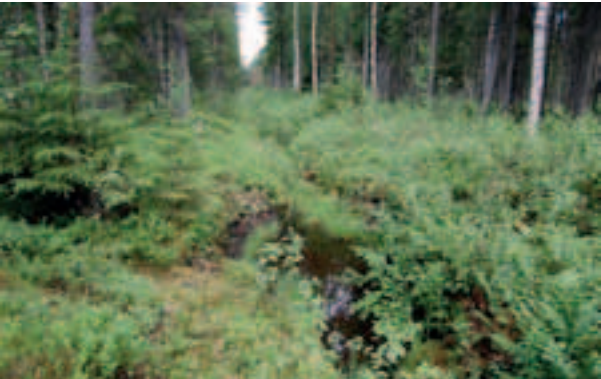
**Kuva 57.** Ojauoma Vehkasuolla, johon on kehittynyt kasvillisuutta. Kuva: Teemu Kiiskinen.

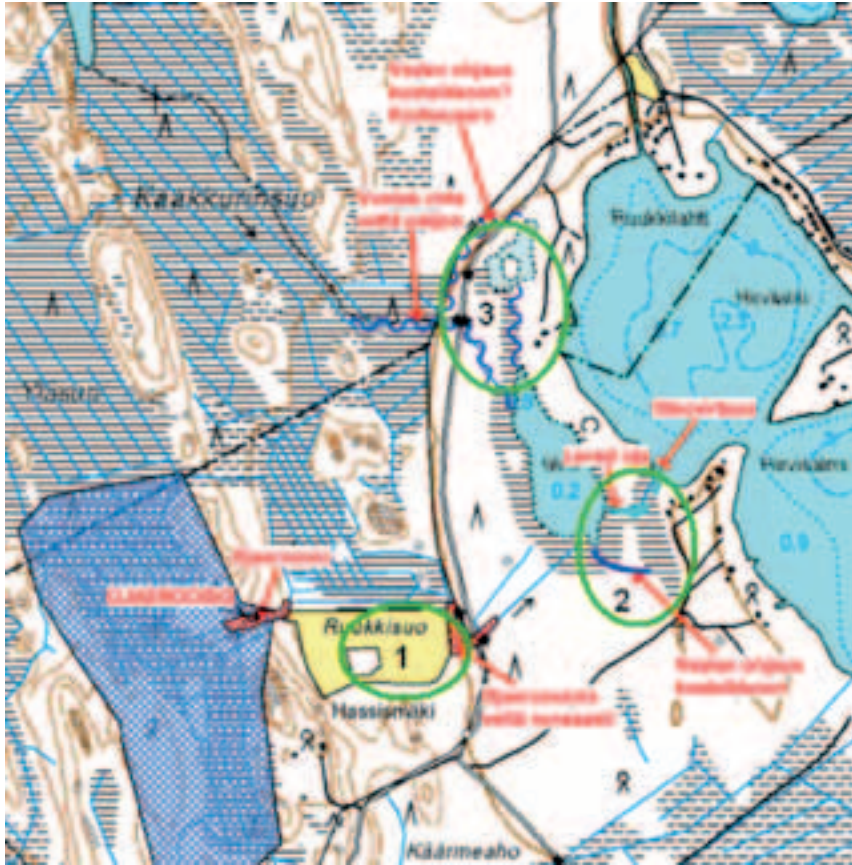
**Kuva 61.** Kaakkurinlammenpuron valuma-alueelle suunnitellut vesiensuojelutoimenpiteet. (Peruskartta, © Maanmittauslaitos 2012.)

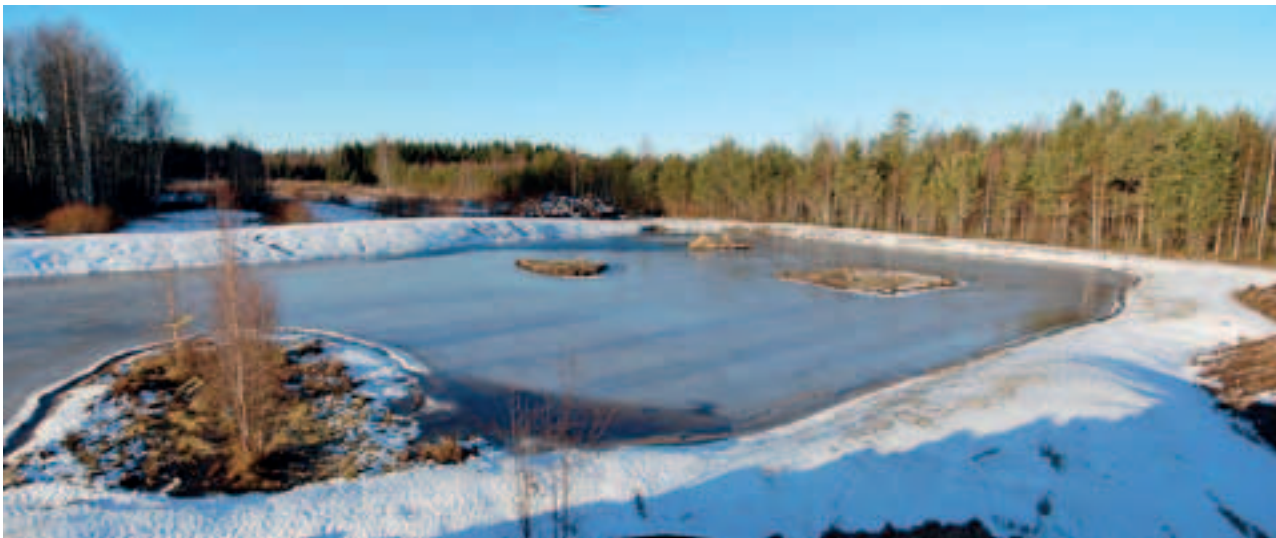
**Kuva 62.** Ruukkisuo syksyllä 2012 toteutettu kosteikko.  
Kuva: Teemu Kiiskinen.

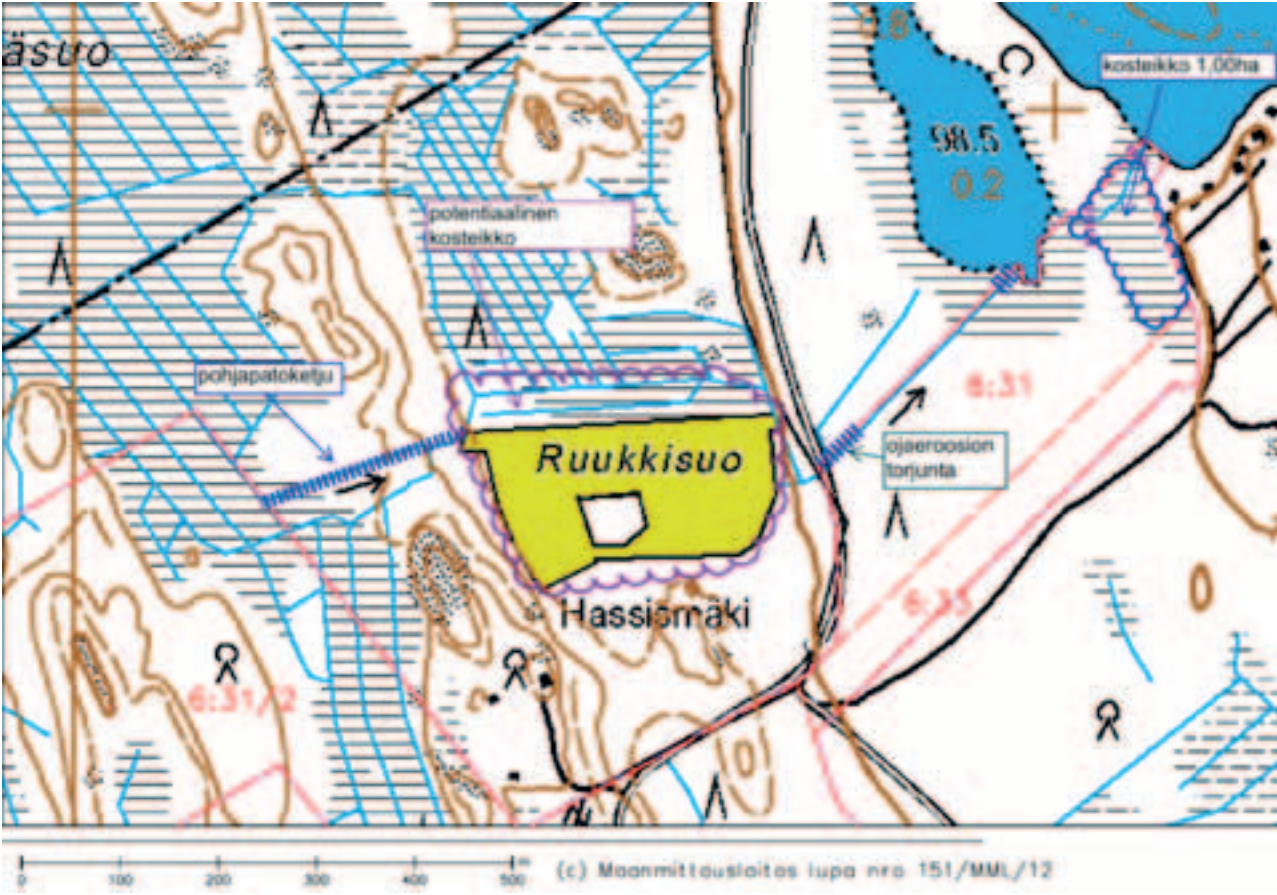
**Kuva 63.** Ruukkisuo-kosteikko suunnitelman karttakuva. (Peruskartta, © Maanmittauslaitos 2012; Valuma-aluejako, Raassina 2012.)
